Article in *AUS* - May 2023

Decisiones de diseño y construcción que influyen en la durabilidad del bambú en edificaciones

Design and Construction Decisions Influencing the Durability of Bamboo in Buildings

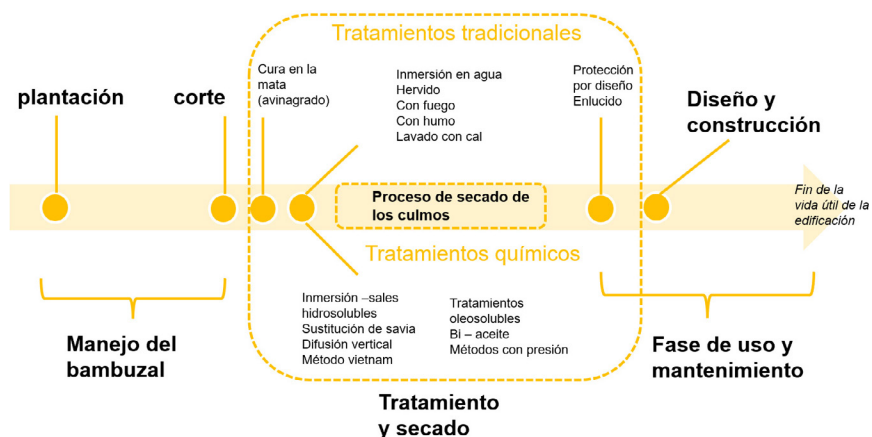
Figura 2. Proceso del bambú como material de construcción (fuente: Elaboración propia, 2018).

La calidad del bambú como material de construcción depende de varios factores que intervienen desde el momento en que este es plantado hasta el fin de la vida útil de la edificación (figura 2).

Una vez plantado, es necesario observar que los rodales no sean invadidos por plagas. Al alcanzar la madurez, los culmos se deben cortar de manera tal de no dañar el resto de la planta; luego siguen la preservación y el secado.

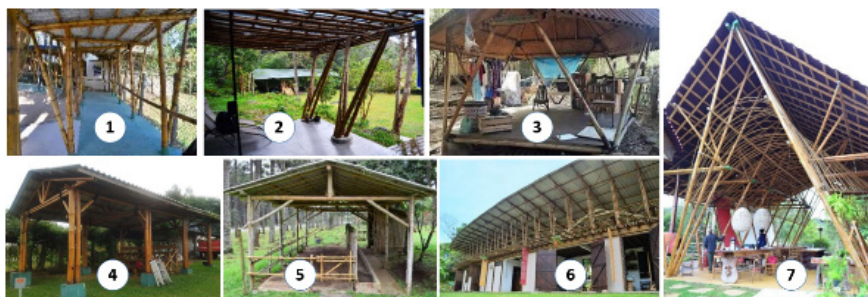
De entre 20 edificaciones identificadas en la región, siete cumplieron los requisitos y fueron seleccionadas para los estudios de caso (figura 3).

Figura 3. Estudios de caso (fuente: Elaboración propia, 2019).

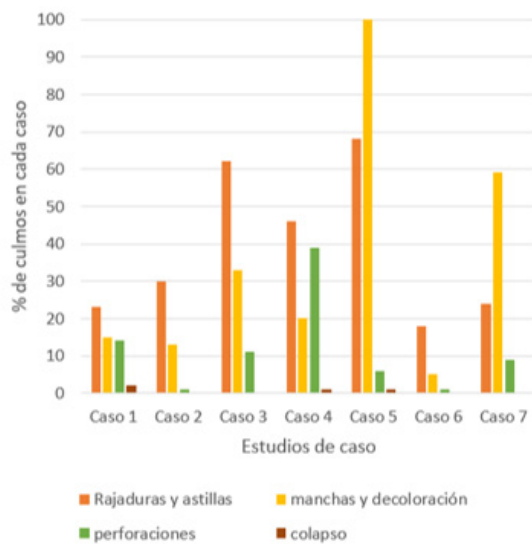
Gráfico 1. Porcentaje de culmos de bambú con cada tipo de manifestación patológica en los estudios de caso (fuente: Elaboración propia, 2019).

Todas las edificaciones presentaron algún tipo de manifestación patológica (gráfico1). Según lo identificado, las manifestaciones patológicas más numerosas fueron las rajaduras y astillas, así como las manchas o cambios de coloración.

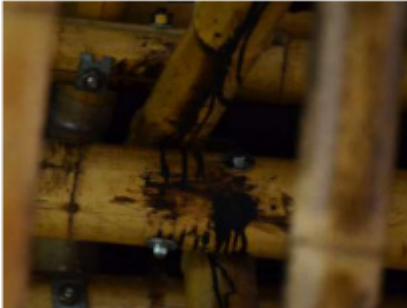
<p>Manchas por preservación</p>

<p>Anomalia principalmente estética. Pueden preverse, atenuarse o evitarse por parte de los proyectistas, quienes conocen los efectos visibles que tienen los tratamientos como el CCA o la aplicación de capas asfálticas en los culmos.</p>
<p>Manchas causadas por microorganismos (como hongos y líquenes)</p>
