Proyecto de investigación previo a la obtención del título de Ingeniero en
Geociencias

**ANÁLISIS DEL IMPACTO DE LA PEQUEÑA MINERÍA EN LA COMUNIDAD EL CEIBO
DE PUERTO NAPO, DENTRO DEL CONTEXTO GEOLÓGICO, AMBIENTAL Y
SOCIOECONÓMICO**

Tena, febrero 2022

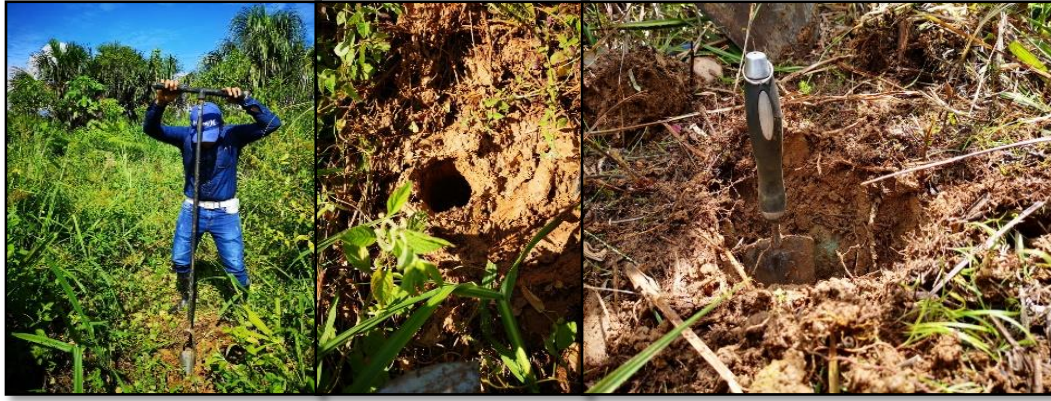
Se realizó el reconocimiento del lugar y se tomó en cuenta las necesidades requeridas, las cuales son que cuente con accesibilidad, que cuenten con áreas intervenidas y no intervenidas y que se ubique cerca al río, en este caso el Yutzupino. Después, se observó el lugar y se describió la geología local en cuanto a rocas y las características del relieve, para lo cual se determinó la formación geológica presente y la litología, así como rasgos generales. También, con la ayuda de un barreno se hicieron pequeñas calicatas de entre 30 y 40 centímetros de profundidad, para identificar capas y espesores, así como texturas y colores del material geológico (**Figura 5**).

Figura 5. Realización de calicatas.

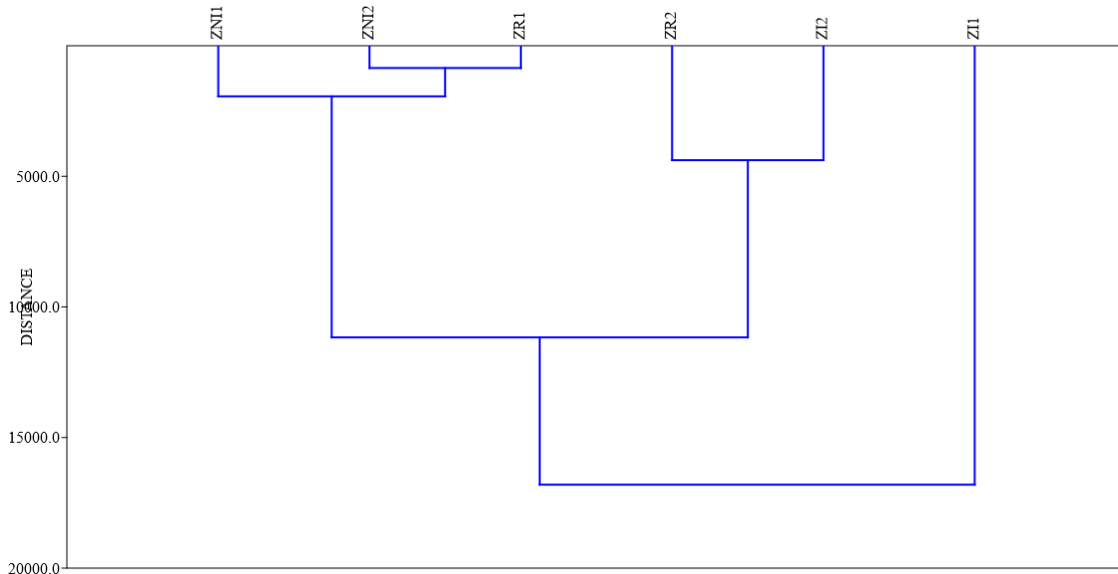
A continuación, como complemento se realizó un agrupamiento multivariable con el programa Past (medida de similitud euclidiana), el cual permite en este caso asociar los puntos de muestreo en relación a su distancia para determinar su similitud (**Figura 9**). Se obtuvo que ZNI2 Y ZR1 están menos distantes, lo que significa que tienen mayor similitud en metales pesados y éstos a su vez con ZNI1, formando un grupo. Por otro lado, ZR2 y ZI2 están más distantes por lo que tienen menos similitud y forman el segundo grupo y finalmente ZI1, que compone el tercer grupo y es el más distante.

Figura 9. Agrupamiento de puntos de muestreo.

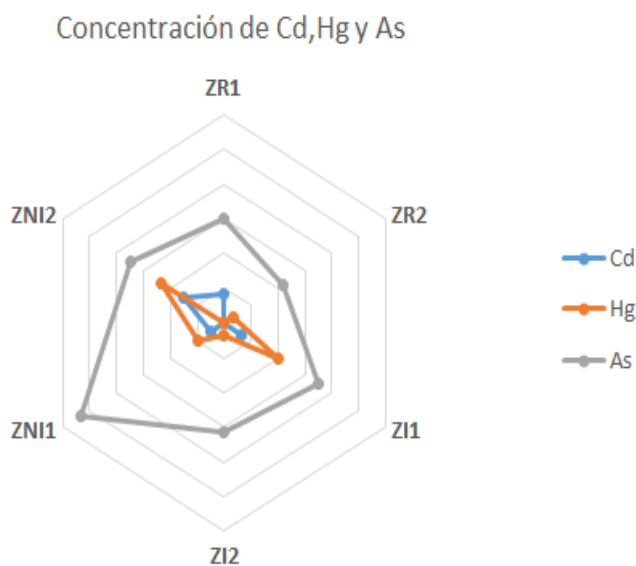
Adicionalmente, se representó la concentración de algunos metales como el cadmio, mercurio y arsénico en los puntos de muestreo, ya que según Londoño et al (2016), estos elementos son unos de los más tóxicos para la salud y vida. Para el caso del cadmio, los puntos ZNI2 y ZR1 presentan los valores más altos, para el mercurio ZNI2 y ZI1, en cambio para el arsénico el punto ZNI1.

Figura 10. Gráfico radial del contenido de cadmio, mercurio y arsénico.
Figure 10. Radial graph cadmium, mercury and arsenic content.
