UNIVERSIDAD REGIONAL AMAZÓNICA IKIAM

**CARACTERIZACIÓN GEOTÉCNICA-GEOFÍSICA DEL TERRENO DE
CIMENTACIÓN DE UNA VIVIENDA AGRIETADA: CASO DE ESTUDIO TENA,
ECUADOR**

INGENIERO EN GEOCIENCIAS

2024

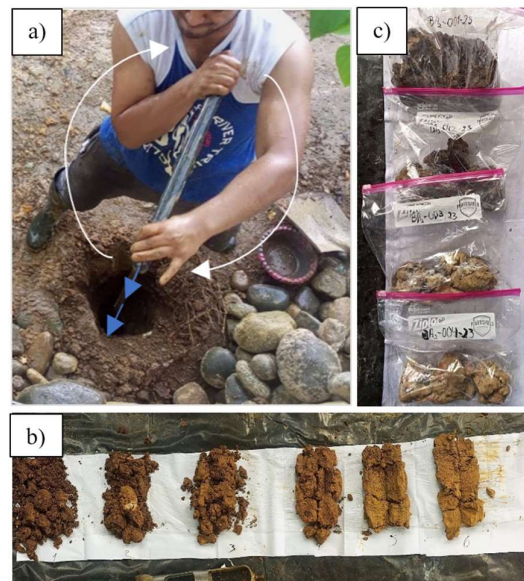
Figura 2. Sondeo manual. a) Uso del barreno manual, las flechas blancas representan los movimientos circulares y las flechas azules la dirección de empuje. b) Extracción y organización de muestras, el orden de extracción va de izquierda a derecha. c) Muestras enviadas para el análisis SUCS, la selección de las muestras se hizo conforme a los cambios de color que presentaba cada estrato.

Con el objetivo de correlacionar la información geofísica con la información geológica, se realizaron investigaciones in situ, lo cual consistió en realizar un sondeo manual (Figura 2) que llegó a 3.70 m de profundidad y una calicata (Figura 3) que llegó a 1.80 m de profundidad. Producto del sondeo, se seleccionaron 4 muestras que se enviaron al laboratorio para realizar la clasificación de suelo conforme al Sistema Único de

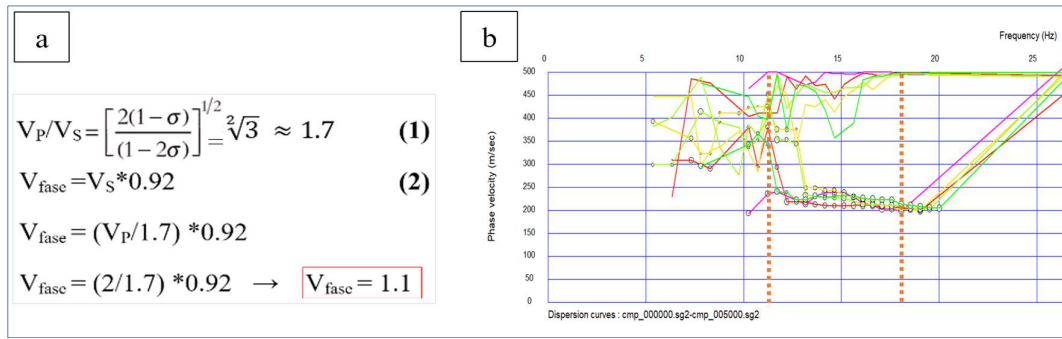
Figura 4. Pasos realizados para la obtención del Modelo MASW. a) Cálculos para obtener la velocidad de fase. b) Curva de dispersión, la imagen muestra el rango con el que se estableció el modelo definitivo, el cual se encuentra entre las líneas verticales entrecortadas de color naranja. Elaborado con *Surface Wave Analysis Wizard* de SeisImager (Geometrics Inc, 2009).

Las ondas de llegada que se limpiaron previamente fueron insertadas en el software “Surface Wave Analysis Wizard” (Geometrics Inc, 2009). Para llevar a cabo este método se requería conocer la velocidad de fase, por lo que se emplearon las ecuaciones (1) (Stokoe *et al.*, 1994 ; Moura *et al.*, 2015) y (2) (Stein y Wyession, 2003), obteniendo 1.1 km/s de V_{fase} , con este valor se realizaron 14 modelos, variando el filtrado de frecuencias en la curva de dispersión y el parámetro de regularización, tal como se muestra en la Figura 4 y la Tabla 1.

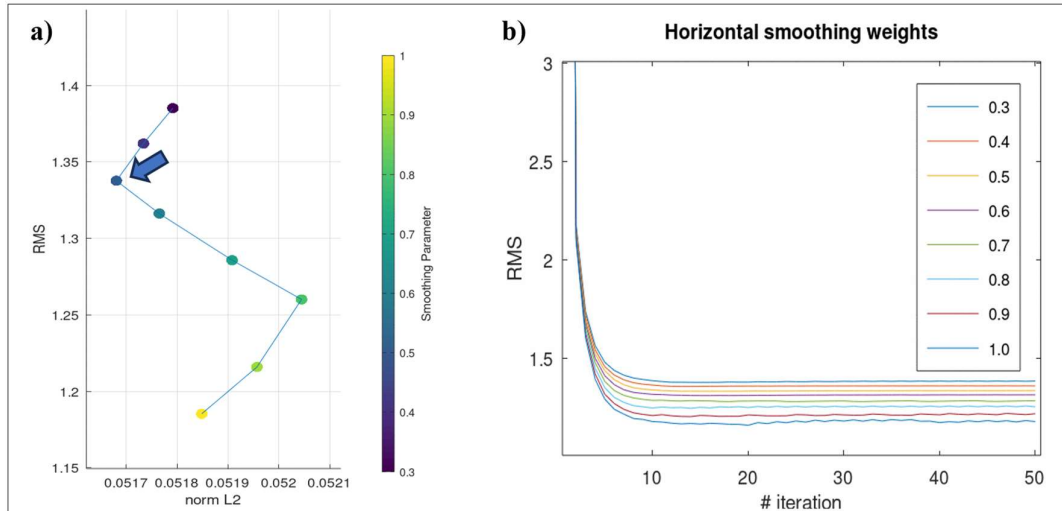
Figura 5. Validación de modelo SRT. a) La Curva L muestra el valor del parámetro de suavizado horizontal con el que se obtiene el modelo óptimo de la SRT. b) Gráfica de convergencia, se emplea como una comprobación que valida el resultado de la curva L. Elaborado con Octave 7.1.0 GUI (Eaton, 2007).

La curva L propuesta por Hansen (1992) se fundamenta en la regularización de Thikhonov. Esta herramienta gráfica permite encontrar el valor óptimo del parámetro de regularización horizontal mediante la elección del punto de máxima curvatura similar a la esquina de una L. Por esta razón, con el modelo a priori se elaboraron 5 tomografías en las que se varió el parámetro de regularización desde 0.1 hasta 0.5. La raíz cuadrática media (RMS) obtenida de cada modelo se procesó en Octave (Eaton, 2007), tal como lo hizo Araujo *et al.*, (2023a), empleando 3 normas diferentes y su correspondiente gráfica de convergencia de RMS, para determinar el valor óptimo de la curva L Figura 5.

De las 3 diferentes normas usadas para encontrar la curva L, sólo la norma L2, conocida como norma euclídea permitió encontrar el parámetro de suavizado que como se señala con la flecha azul fue de 0.5 el cual, una vez utilizado como parámetro de entrada en la gráfica de convergencia de RMS muestra que el suavizado converge correctamente al alcanzar 50 iteraciones (Figura 5).

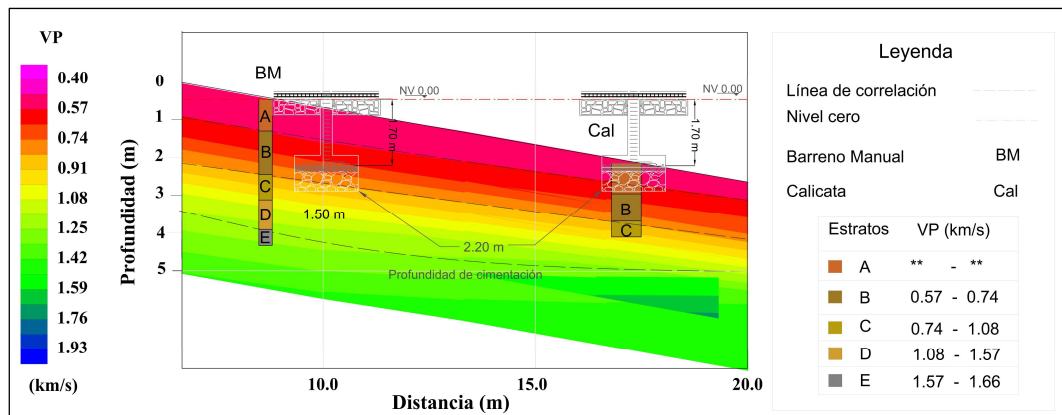
Figura 6. Tomografía de refracción sísmica (SRT). La imagen abarca los primeros 20 m de longitud total y 5 m de profundidad de la línea sísmica, esto se hizo con la finalidad de hacer énfasis en el sitio donde se ubican las cimentaciones y la profundidad que se logró alcanzar con la SRT. Elaborado con Plotrefa de SeisImager (Geometrics Inc, 2009) y AutoCAD 2023 (Autodesk Inc., 2023).

La **Figura 6** muestra el modelo 2D definitivo de la onda VP, donde se incluye el sondeo, la calicata, y la correlación interpretada entre ellos. Los valores de la onda VP están entre 0.45 km/s a 1.66 km/s desde la superficie hasta alcanzar 5 m de profundidad. Además, producto de la correlación de información se delimitaron 5 estratos, cada una con su respectivo rango de velocidades.

Se puede ver en la Figura 6 como los cimientos están sobre diferentes estratos, es decir, el cimiento de la izquierda está sobre el estrato C, a lado del barreno manual con una VP en promedio de 0.25 km/s. A diferencia del cimiento de la derecha que se encuentra sobre el horizonte de A y B, al lado de la de la calicata, con una VP promedio de 0.28 km/s, en la imagen 6 se puede apreciar como el estrato B principalmente está recibiendo la carga. Debido a que las cimentaciones están sobre diferentes estratos es necesario observar la figura 7 para cuantificar la variación de resistencia de suelo a través del análisis de la onda VS. Para determinar los rangos de la onda VS se emplearon los límites estratigráficos establecidos en la figura 6, con los cuales se determinó la VS promedio de cada estrato. Es por eso que al analizar la figura 7 se determina que el cimiento de la izquierda posee una VS promedio de 0.25 km/s y el cimiento de la derecha una VS de 0.28 km/s. Además, en la figura se evidencia claramente la existencia de una zona con un valor de VS = 0.15 km/s, lo cual significa que el material geológico posee resistencia muy blanda aproximadamente a 4 m de profundidad, cabe recalcar que el barreno no logró profundizar más debido a un estrato de arena gruesa ubicado a 3.60 m de profundidad. Es posible que el estrato que no se logró superar sea el estrato reportado por Abarca (2022), ya que al revisar su columna estratigráfica en el punto AF-3 (Figura 2) sus datos coinciden con los de esta investigación, este estrato considerado muy blanco por el análisis geofísico puede aportar a las inestabilidades en las viviendas analizadas.

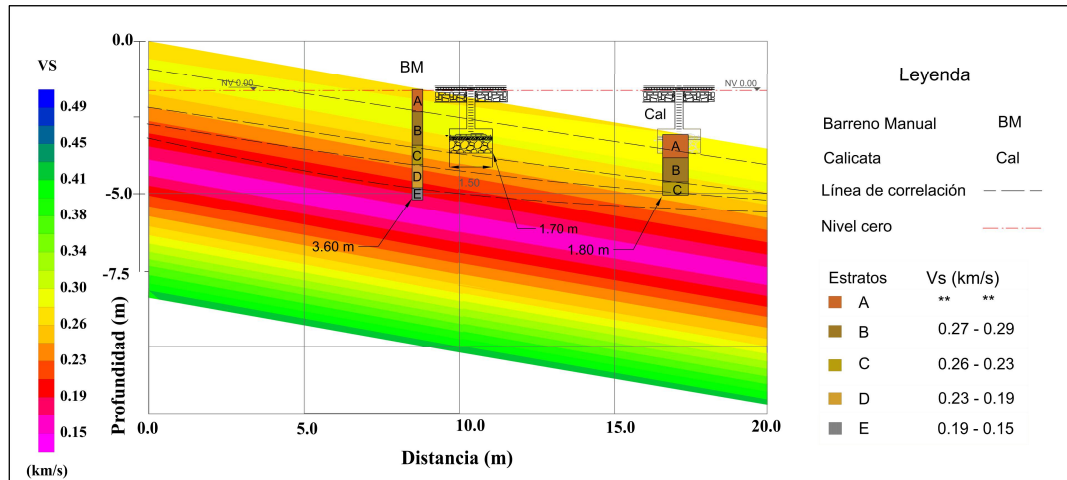
Figura 7. Análisis Multicanal de Ondas superficiales (MASW). La imagen abarca los primeros 20 m de longitud total de la línea sísmica y la profundidad máxima que se alcanzó con este método, la cual es cercana a 7.5 m de profundidad. Elaborado con Plotrefa de SeisImager (Geometrics Inc, 2009) y AutoCAD 2023 (Autodesk Inc., 2023).

La **Figura 7** Muestra el modelo 2D de la onda VS, al igual que en la **Figura 6**, incluye el sondeo y la calicata manual. La onda VS muestra valores entre 0.15 km/s a 0.49 km/s. Se evidencia un descenso abrupto de la onda VS cercano a 4 m de profundidad. Los perfiles de velocidades de las ondas VP y VS no presentan una variación significativa respecto al eje horizontal.
