**REHABILITACIÓN ARQUITECTÓNICA DEL
VICARIATO APOSTÓLICO DE NAPO PARA
MEJORAMIENTO DEL CONFORT INTERIOR CON
SOLUCIONES PASIVAS**

Proyecto de titulación previo a la obtención del título de:
ARQUITECTO SOSTENIBLE

AUTOR
DIEGO ROBERTO DÁVALOS ROBLES

Napo – Ecuador
2024

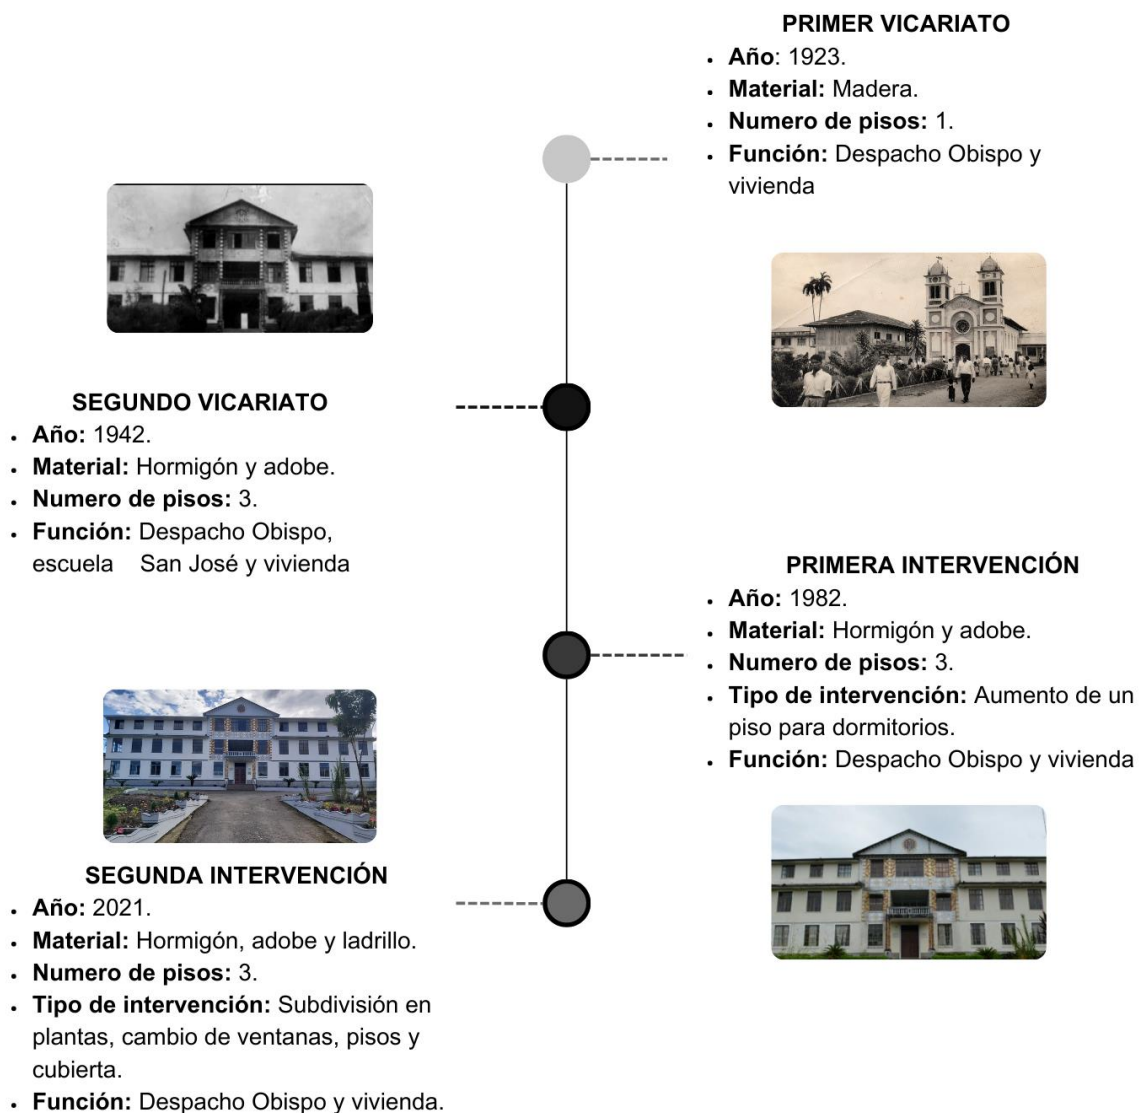
Con la llegada de más misioneros a la ciudad de Tena era necesario más habitaciones para albergar a más personas, por lo cual en el año 1980 se crea un tercer piso en la edificación destinada solo para habitaciones, este tercer piso seguía la materialidad del edificio, y fue construido con hormigón (Córdoba, 2022). En el año 2000 el Ministerio de Educación se hizo cargo de las instituciones educativas de la región ya que el Vicariato Apostólico de Napo fue quedando obsoleto y en desuso, hasta el año 2020 el edificio no había sido intervenido, puesto que, su estado era deteriorado, en el año 2021 el Padre Córdoba, Obispo de la ciudad y encargado de la gestión de la Misión Josefina realizó una intervención en el edificio sin la custodia de un profesional en la cual

se modificaron espacios en el interior, también se realizó el cambio de láminas de zinc en la cubierta y el cambio de material de marcos de ventanas. En conclusión, el edificio se encuentra en estado sólido estructuralmente, sin embargo, sus espacios se encuentran subutilizados, aspectos que se describirán en el diagnóstico del objeto de estudio.

Figura 2: Línea de tiempo Vicariato Apostólico de Napo.
Realizado por: Diego Dávalos, 2023.

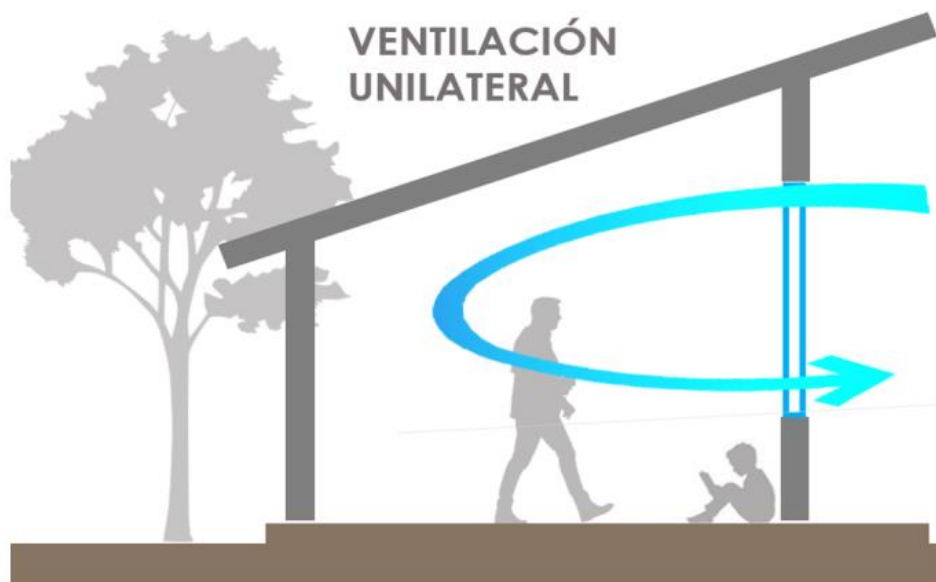
Este efecto se produce a través de un vano que pone en contacto el interior de la edificación con el exterior, y el movimiento del aire se origina por diferencias de presión y temperatura. Este efecto se produce cuando los vientos dominantes ingresan perpendicularmente al vano y vuelve a salir por el mismo, a causa de la velocidad del aire exterior que es mayor a la del interior.

Imagen: 6: Ventilación unilateral
Realizado por: ITACA, 2014

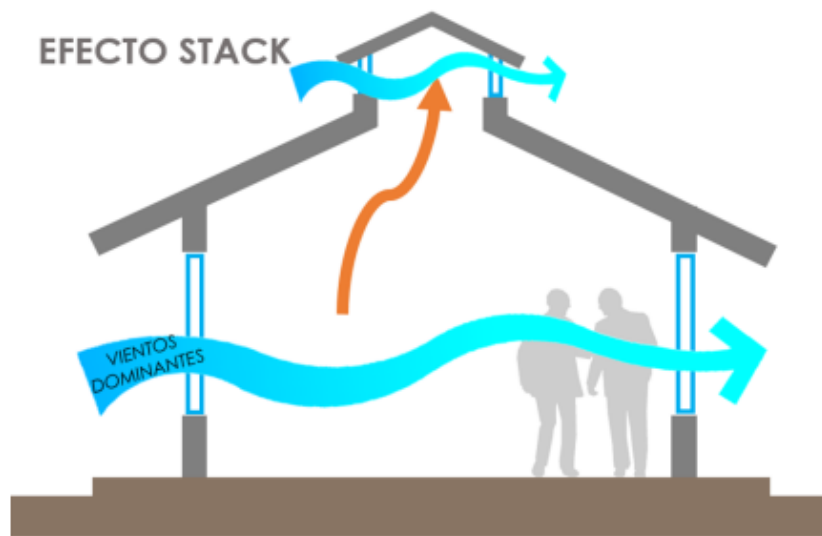
El efecto chimenea es un sistema pasivo donde el movimiento del aire es producido cuando las diferencias de temperatura causan diferencias de densidad en el aire lo que provoca diferencias de presión entre el interior y el exterior.

Cuando se modifica su densidad, el aire caliente se eleva y el aire frío desciende provocando que el aire caliente sea liberado por la cubierta y el aire frío se encuentre en la parte baja (Araujo, 2015).

Imagen 8: Efecto Chimenea
Realizado por: ITACA, 2014

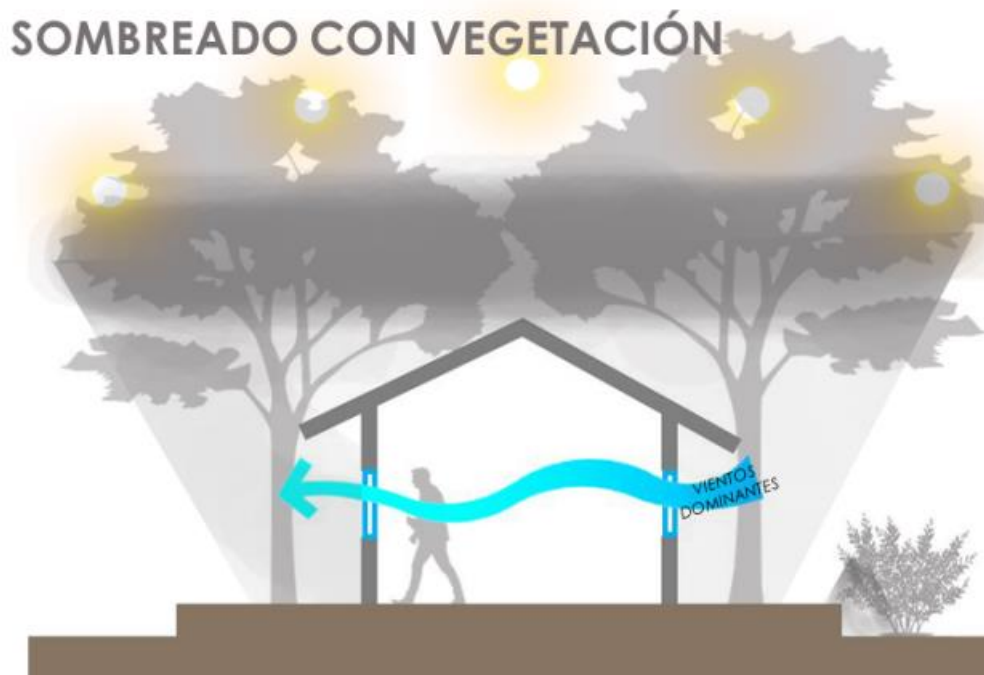
El uso de árboles altos permite sombrear edificios, los árboles tienen que ser propios del sector para soportar las incidencias del clima, no obstante, se debe evitar que la vegetación impida el paso del viento.

Imagen 10: Sombra con vegetación
Realizado por: ITACA, 2014

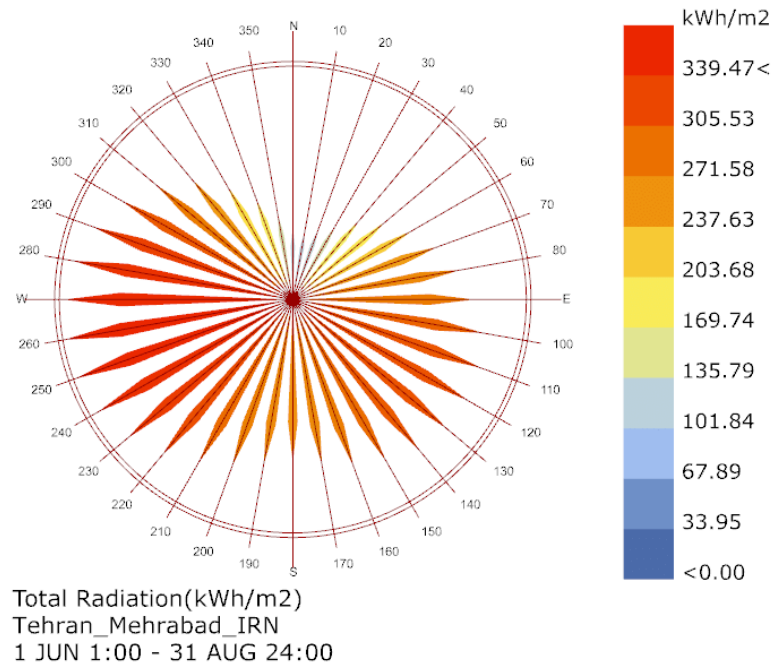
La rosa de radiación representa la cantidad de energía solar que recibe un elemento en cada una de las direcciones. Esta herramienta es útil para comprender el daño o el beneficio experimentado por diferentes orientaciones de edificios. Se representa por medio de una malla de flechas de colores que expresan la intensidad de la radiación de diferentes direcciones cardinales, esta diagramación está conformada por un conjunto de círculos que marcan los puntos cardinales en relación a la rosa de radiación, finalmente la leyenda está representada por colores que muestran la cantidad de carga térmica en kWh/m² (Arquitectura y sostenibilidad, 2018).

Figura 6: Rosa de radiación
Realizado por: Diego Dávalos, 2023

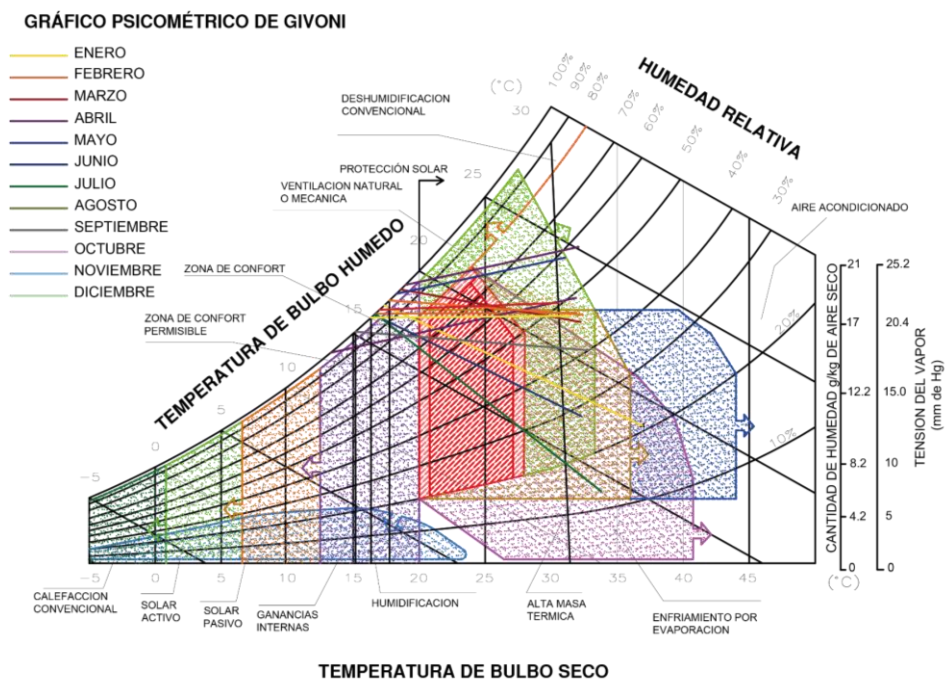
La carta psicométrica fue realizada con los datos de temperatura y humedad obtenidos por medio de la estación meteorológica Ikiam, los resultados obtenidos muestran la necesidad de ventilación cruzada en las edificaciones situadas en esta región.

Figura 10: Carta psicométrica.
Realizado por: Diego Dávalos, 2023

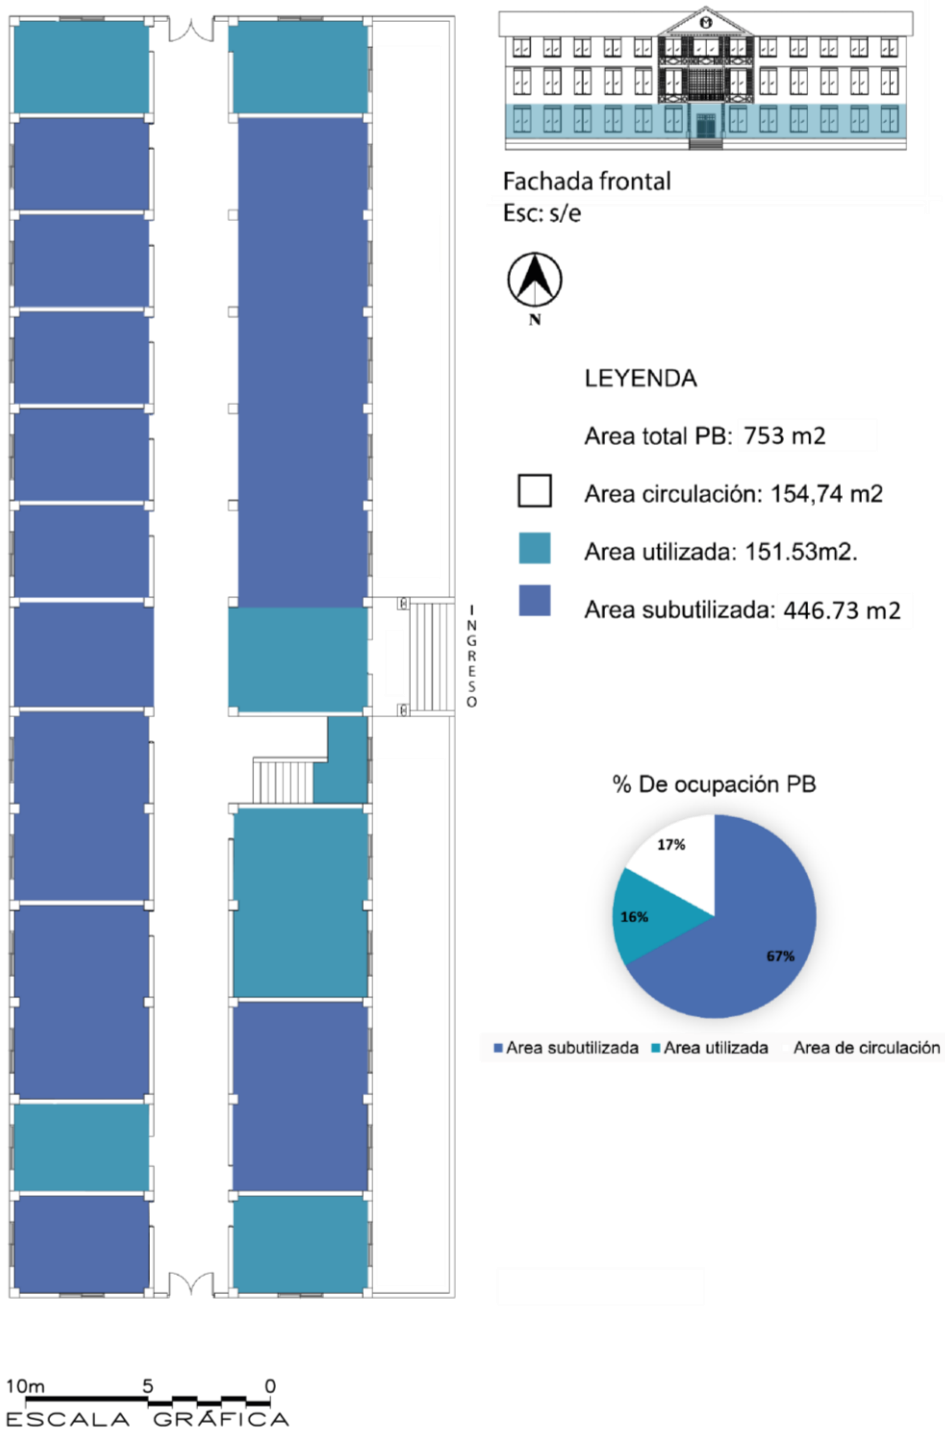
Imagen 22: Espacios utilizados y subutilizados PB Vicariato Apostólico de Napo
Realizado por: Diego Dávalos, 2023

En un total de 18 espacios 6 espacios se encuentran utilizados por lo tanto son 12 espacios que se encuentran subutilizados.

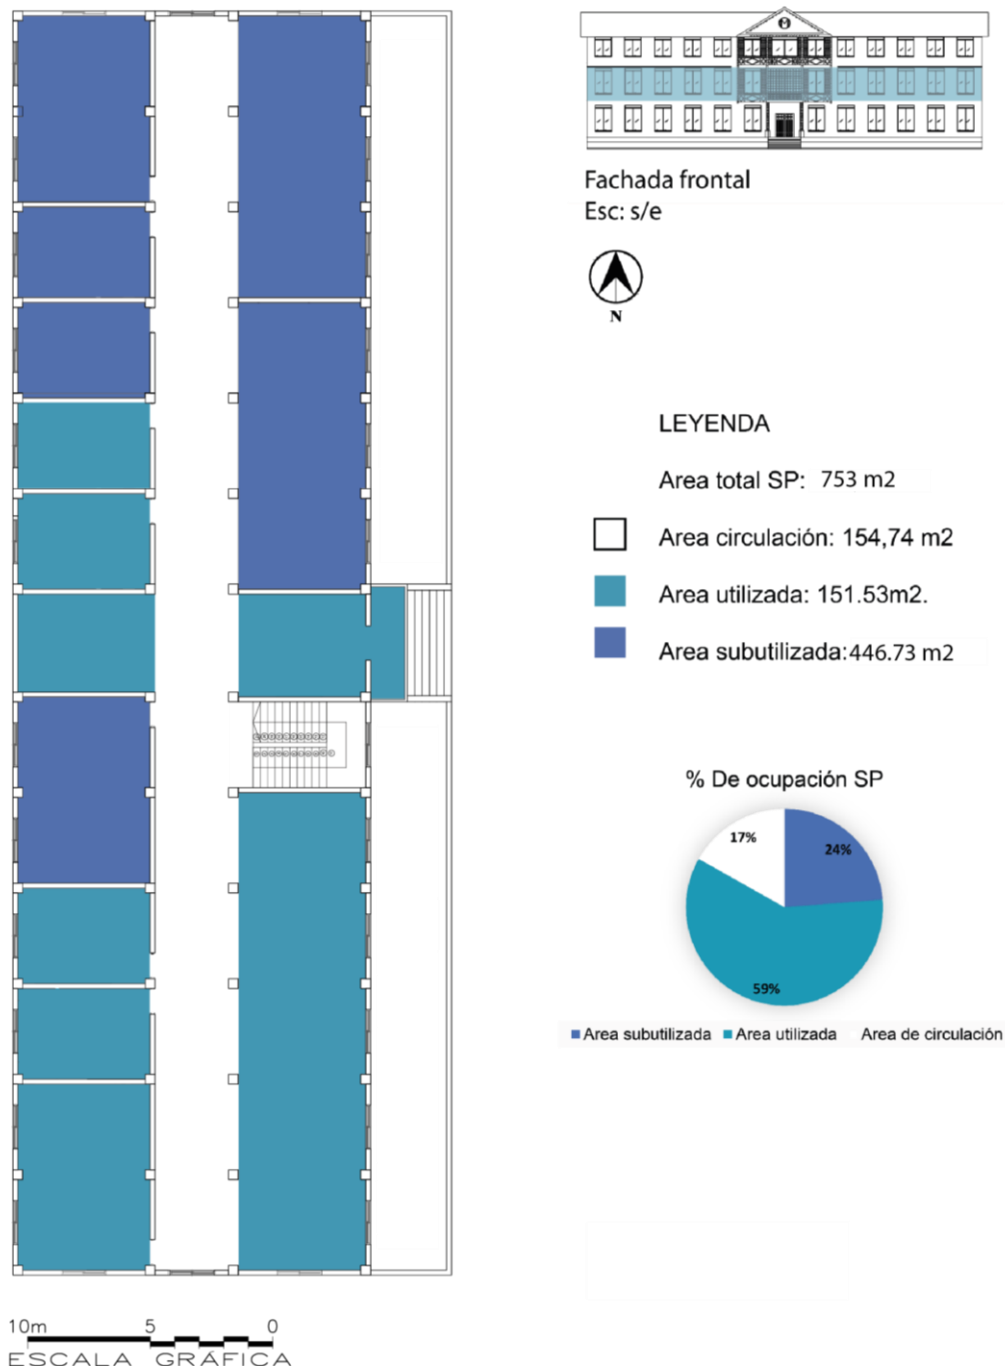
Imagen 24: Espacios utilizados y subutilizados SP Vicariato Apostólico de Napo.
Realizado por: Diego Dávalos, 2023.

En la segunda planta, el espacio utilizado es mayor al subutilizado porque esta planta funciona como dormitorios de los Obispos, cocina, comedor y áreas de aseo como sanitarios y duchas comunitarias.

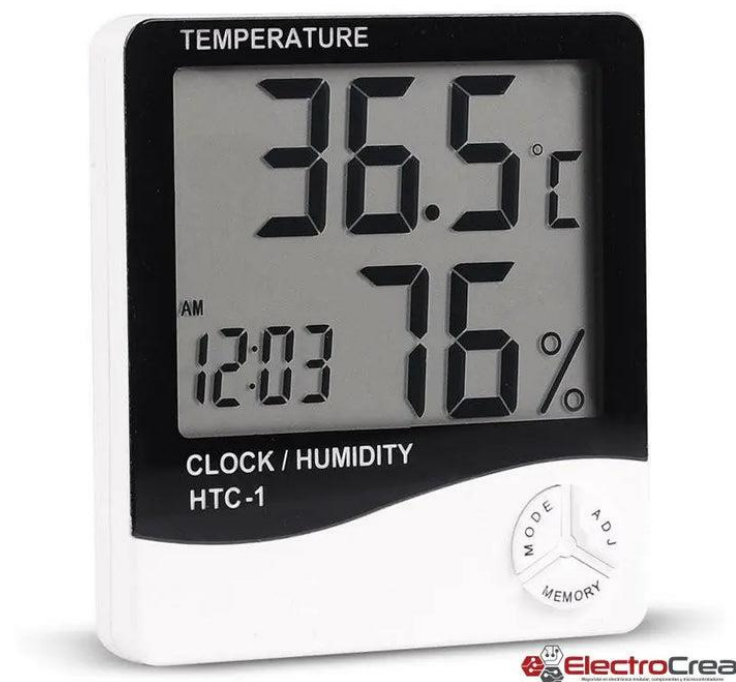
Para el análisis de la temperatura interior del Vicariato Apostólico de Napo se emplea el uso de instrumentos de medición durante un periodo de tiempo determinado, para este caso de estudio se ocupó un higrómetro digital para interiores marca Htc-1, este instrumento permitió la recopilación de datos de tipo cuantitativo, donde se medirá la temperatura y la humedad dentro del Vicariato en diferentes espacios, a lo largo del día, en el mes de agosto del año 2023 tomando en cuenta que es uno de los meses más calurosos del año.

Imagen 35: Higrómetro digital Htc-1
Realizado por: Electrocrea, 2023

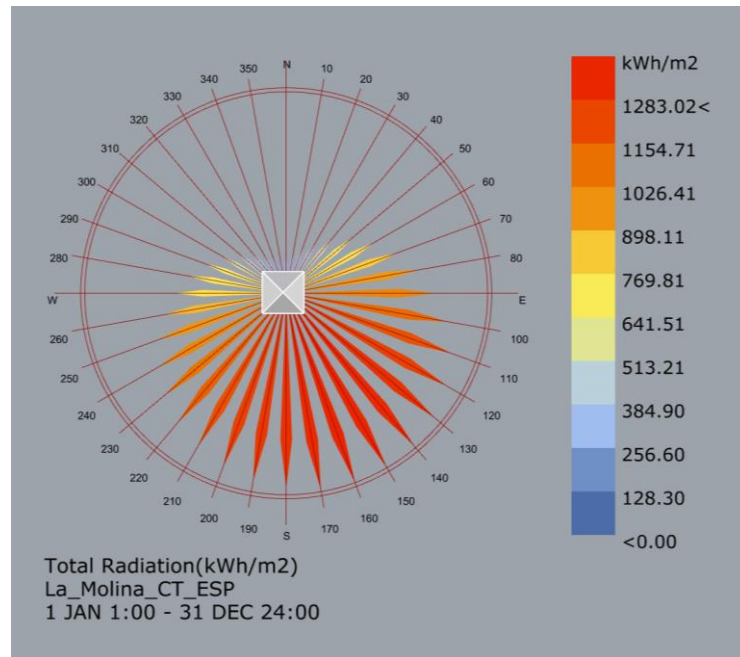
La mayor cantidad de radiación solar que recibe la edificación proviene del sureste con una cantidad de aproximada de 1283 kWh/m², por lo tanto, la fachada frontal recibe mayor carga térmica.

Imagen 48: Rosa de radiación La Garriga
Realizado por: Diego Dávalos, 2023

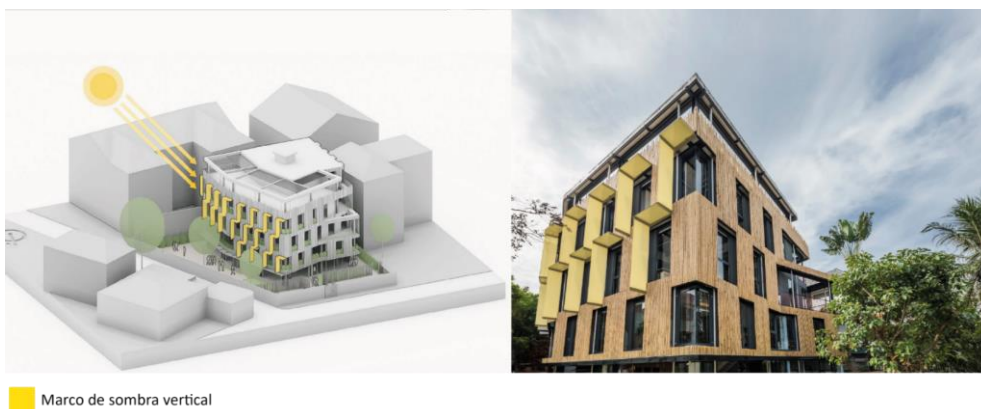
- A) Protección solar por medio de viseras verticales que permiten dar sombra a espacios que reciben radiación solar directa.

Imagen 53: Marco de sombra vertical edificio Flexi
Realizado por: Diego Dávalos, 2023

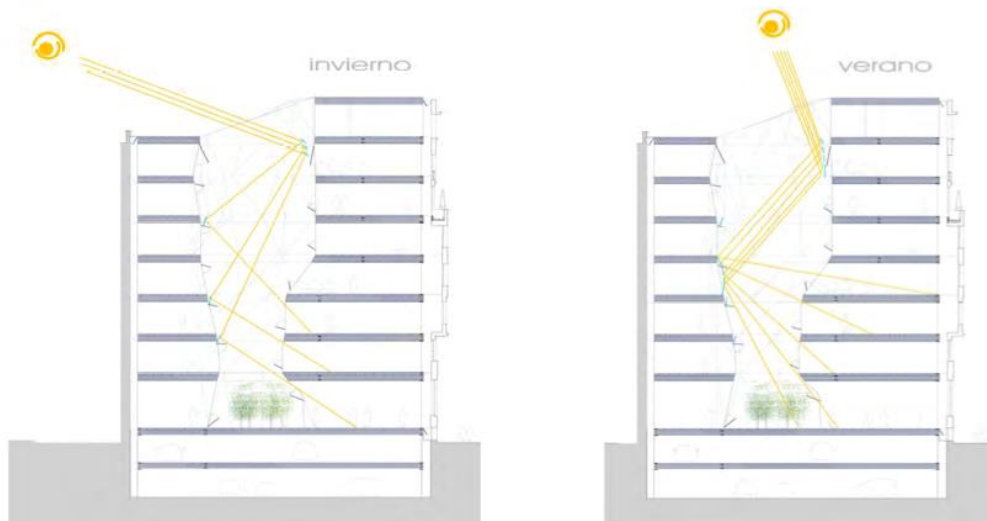
La creación de este elemento permitirá una mejor climatización y entrada de luz natural a los espacios del edificio con la finalidad de alcanzar un ahorro energético.

Imagen 60: Estrategias bioclimáticas edificio Naturgas.
Realizado por: IMB Arquitectos, 2022

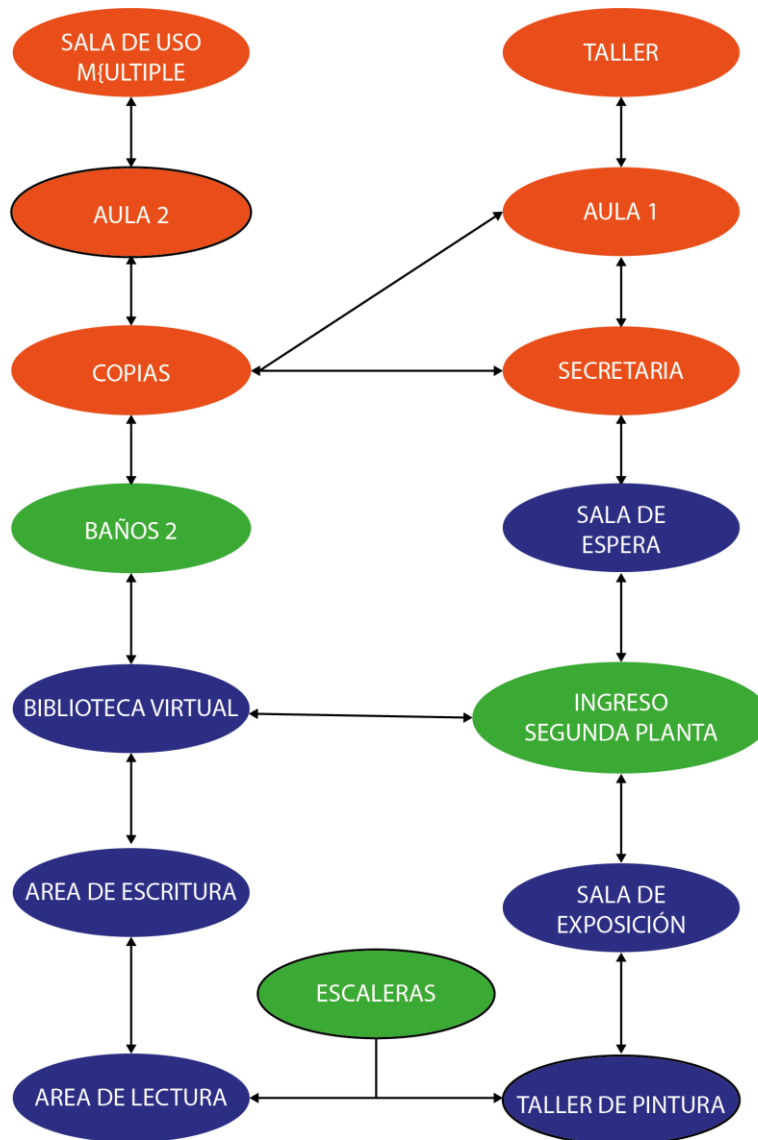
La segunda planta esta establecida para actividades academicas, por lo tanto la relacion de espacios juega un rol fundamenta en este apartado, debido que hay espacios que requieren mayor concentracion, inspiracion, mayor ruido y menor ruido.

Figura 36: Diagrama de relaciones segunda planta
Realizado por: Diego Dávalos, 2023

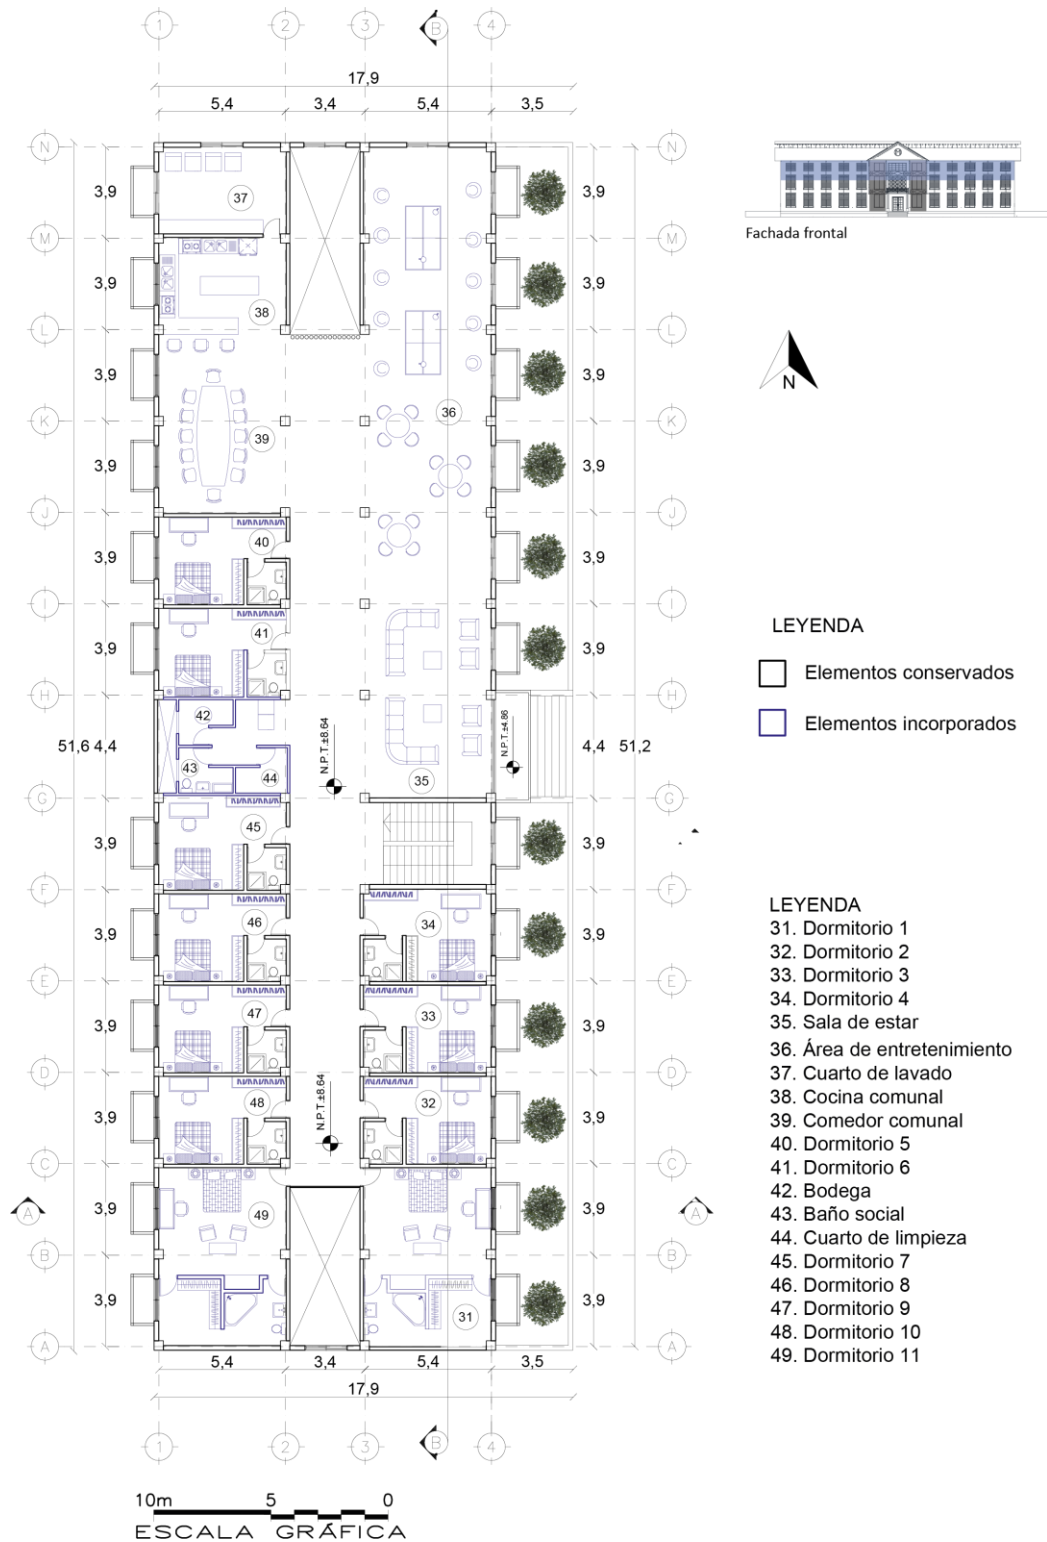
Imagen 76: Plano tercera planta rehabilitada
Realizado por: Diego Dávalos, 2023

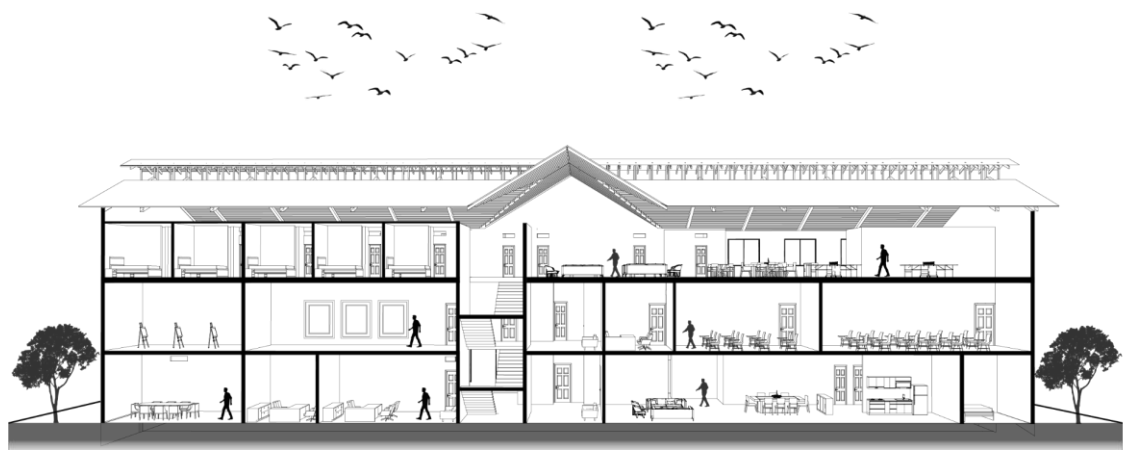
Imagen 85: Sección fugada del Vicariato
Realizado por: Diego Dávalos, 2023

El Vicariato Apostólico de Napo es un edificio multifunción las funciones originales del edificio se conservan adaptándolo a las necesidades actuales de la sociedad tenense.

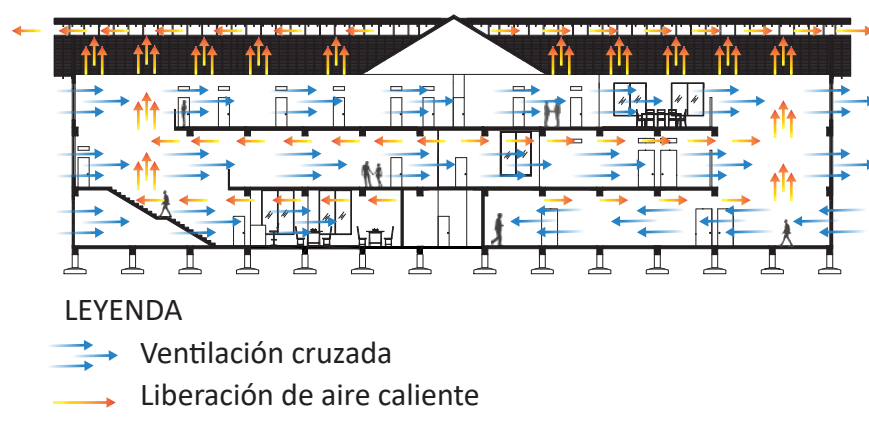
ESTRATEGIAS PASIVAS

En el análisis térmico realizado al Vicariato Apostólico de Napo se propusieron varias estrategias pasivas, cada una de estas estrategias fue cuidadosamente establecida conforme sea la necesidad del edificio. Las estrategias establecidas son

- ESTRATEGIAS
- Liberación de aire caliente por medio de cubiertas
 - Control de incidencia solar a través de paneles
 - ↔ Ventilación cruzada entre espacios desde la fachada
 - ↔ Ventilación uniaxial en fachada posterior orientada
 - ☼ Control de lluvias mediante mediante paneles de celosías
